**COMUNE DI PONTEDERA**  
PROVINCIA DI PISA

INTERVENTO DI MANUTENZIONE STRAORDINARIA SU PORZIONI DI COPERTURA  
PALAZZETTO DELLO SPORT IMPIANTI SPORTIVI G.S. BELLARIA VIALE EUROPA  
PONTEDERA.  
PROGETTO ESECUTIVO

**RELAZIONE TECNICO-DESCRITTIVA  
QUADRO ECONOMICO DI SPESA**

DICEMBRE  
2018

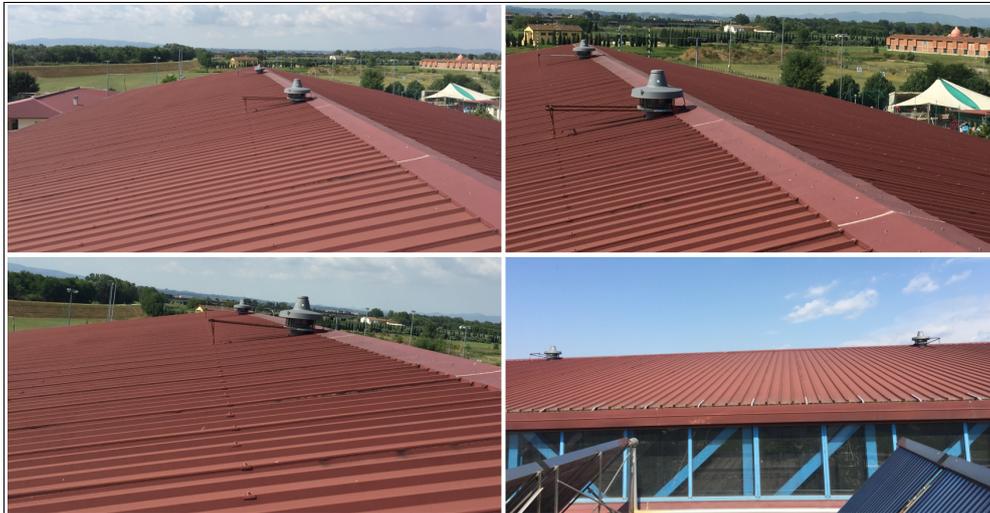
*Fig.2: Viste della copertura del corpo di fabbrica centrale*

La copertura del corpo centrale presenta problemi d'infiltrazione di acque meteoriche localizzate al centro per la mancanza di idonea impermeabilizzazione delle due canne fumarie.

Per risolvere i problemi d'infiltrazione di acque meteoriche della copertura del corpo centrale è previsto un intervento mirato e localizzato alle due canne fumarie che necessitano dell'installazione di un collare che vada a chiudere e sigillare il foro sul manto di copertura da cui fuoriescono.

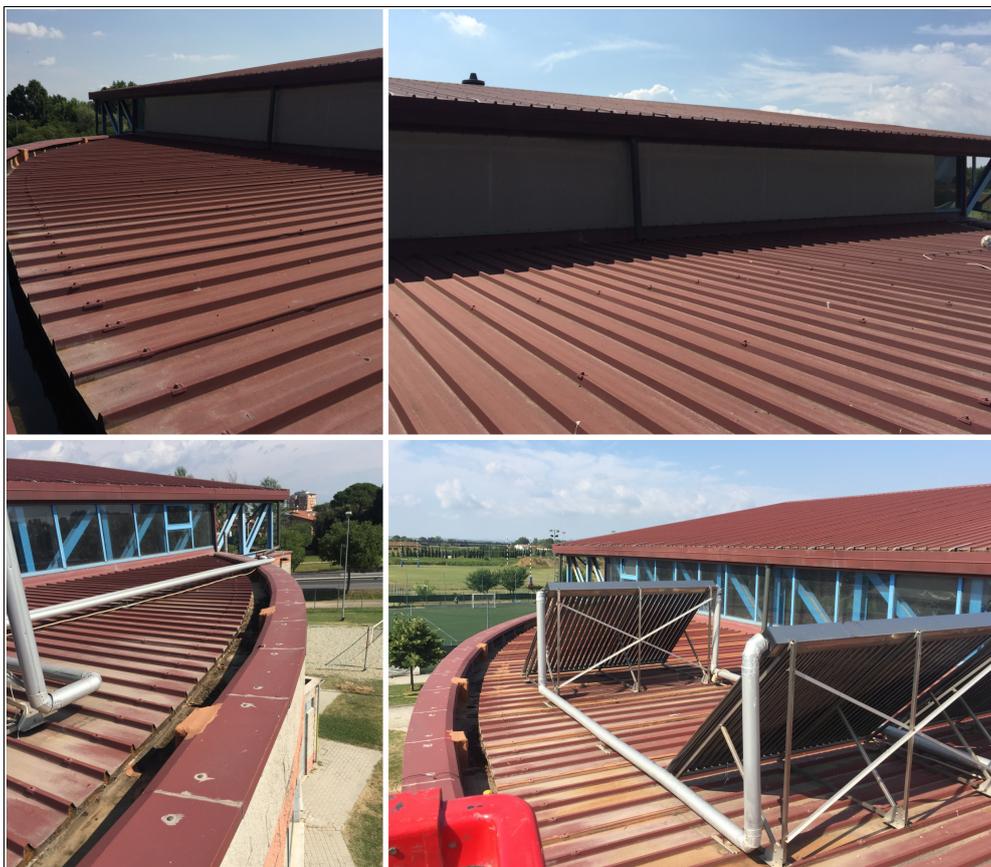
*Fig.3: Viste della copertura dei corpi di fabbrica laterali*

I problemi di infiltrazione più gravi si sono verificati sulle due coperture più basse dei corpi di fabbrica laterali, sia per tracimazione delle acque meteoriche dalle gronde, sia da alcuni punti localizzati in prossimità dell'impianto solare termico per deterioramento delle sigillature nei punti di attacco tra l'impianto e il pannello sandwich di lamiera grecata coibentata sottostante.

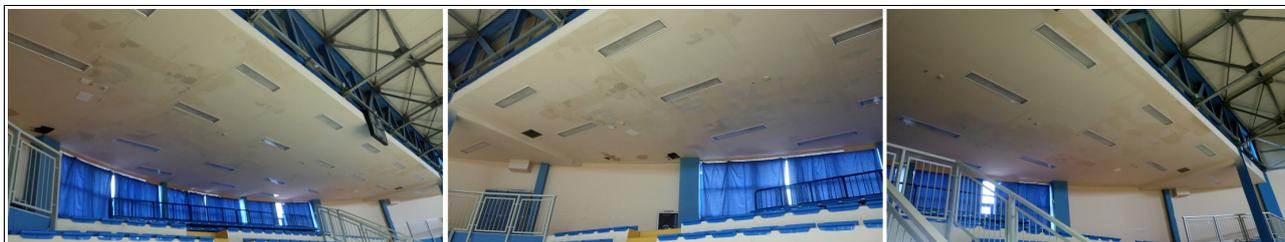
Le infiltrazioni hanno interessato la zona della tribuna, fabbricato con copertura più bassa sul lato ovest del fabbricato centrale ed il locale utilizzato per l'attività ginnica che occupa il piano primo del fabbricato con copertura più bassa sul lato est del fabbricato centrale. A causa delle notevoli quantità di acque meteoriche infiltratesi i controsoffitti delle due zone sopra menzionate si sono bagnati e per motivi di sicurezza sono state rimosse le pannellature (figure 4 e 5).

*Fig.4: Area tribuna interessata dalle infiltrazioni - edificio lato ovest*

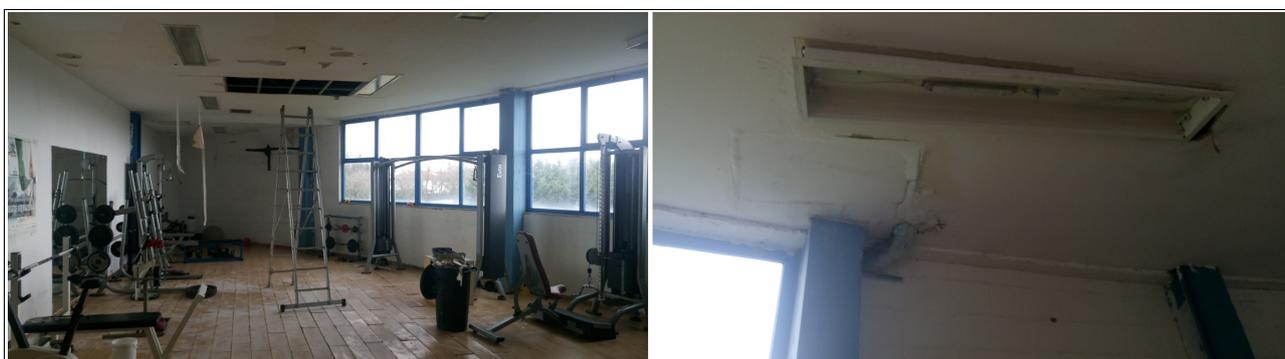
*Fig.5: Area locale attività ginnica interessata dalle infiltrazioni - edificio lato est*
