**COMUNE DI PONTEDERA**  
PROVINCIA DI PISA

INTERVENTO DI MANUTENZIONE STRAORDINARIA SU PORZIONI DI COPERTURA  
PALAZZETTO DELLO SPORT IMPIANTI SPORTIVI G.S. BELLARIA VIALE EUROPA  
PONTEDERA.  
PROGETTO ESECUTIVO

**RELAZIONE TECNICO-DESCRITTIVA  
QUADRO ECONOMICO DI SPESA**

DICEMBRE  
2018

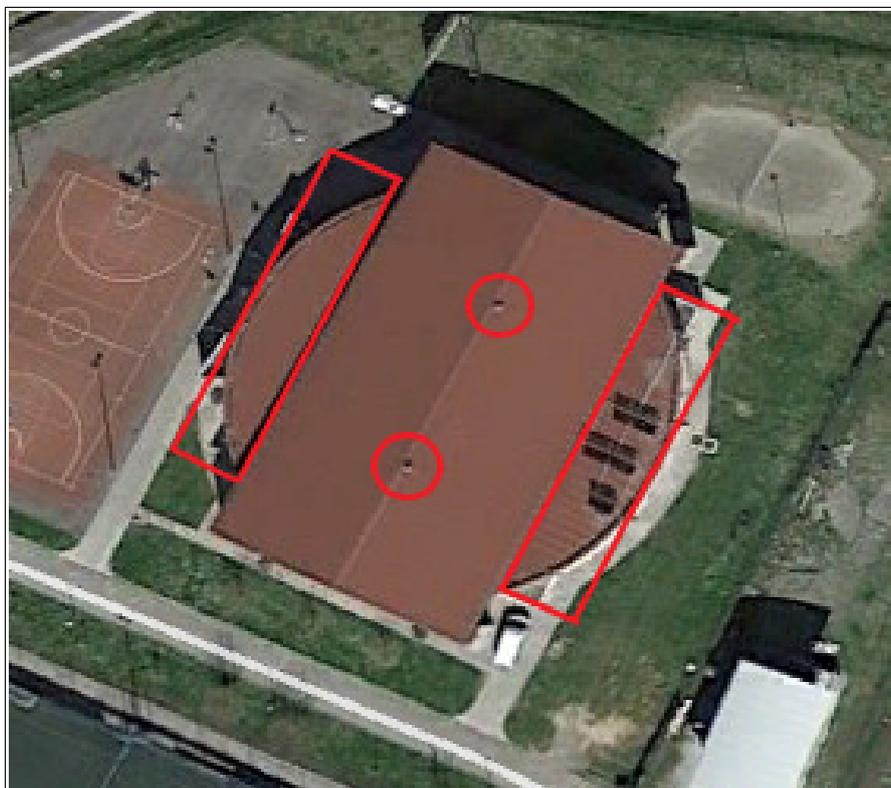
*Fig.6: Aree interessate dai lavori in oggetto*

Per risolvere i problemi d'infiltrazione di acque meteoriche della copertura del corpo centrale è previsto un intervento mirato e localizzato alle due canne fumarie che necessitano dell'installazione di un collare che vada a chiudere e sigillare il foro sul manto di copertura da cui fuoriescono.
